# Die Burg Kerpen-Brüggen. Ein weitgehend unbekanntes Bodendenkmal aus dem Rheinland.

Eric Biermann

Köln 2011

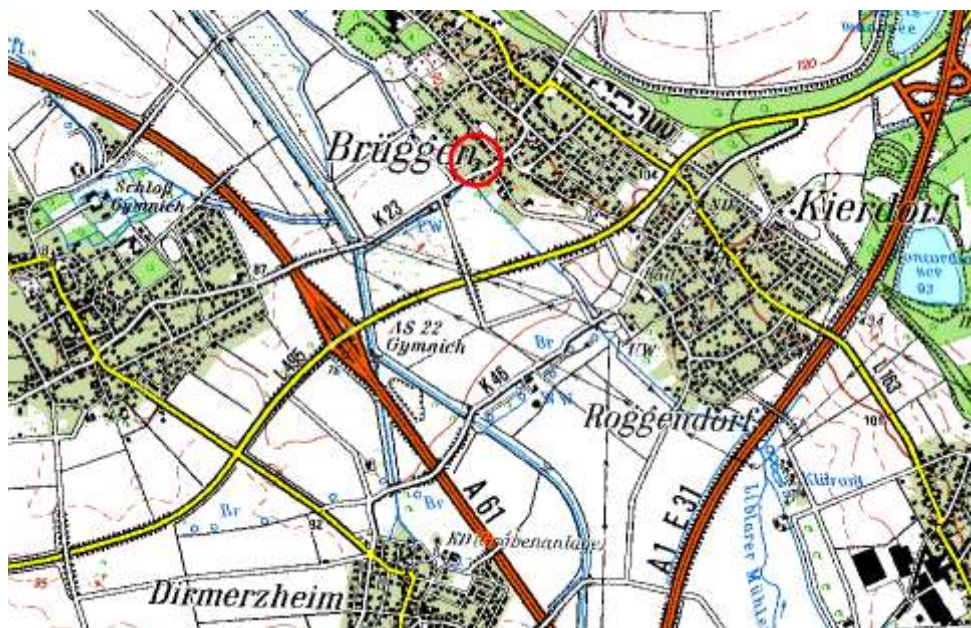
**Abb. 1:** Lage des Burgtores im Ortsteil Brüggen (Kreismarkierung). Unmaßstäblicher Kartenausschnitt TK50. Top 50 NRW.

Der Kerpener Ortsteil Brüggen befindet sich im Südabschnitt der Niederrheinischen Bucht und ist Teil der Zülpicher Börde, die westlich von der Rur, östlich vom Lauf der Erft begrenzt wird. Durch den Ort führt die Landstraße 163, deren Verlauf in etwa einer ehemaligen römischen Heerstraße (via militaris) entspricht (**Abb. 1**).

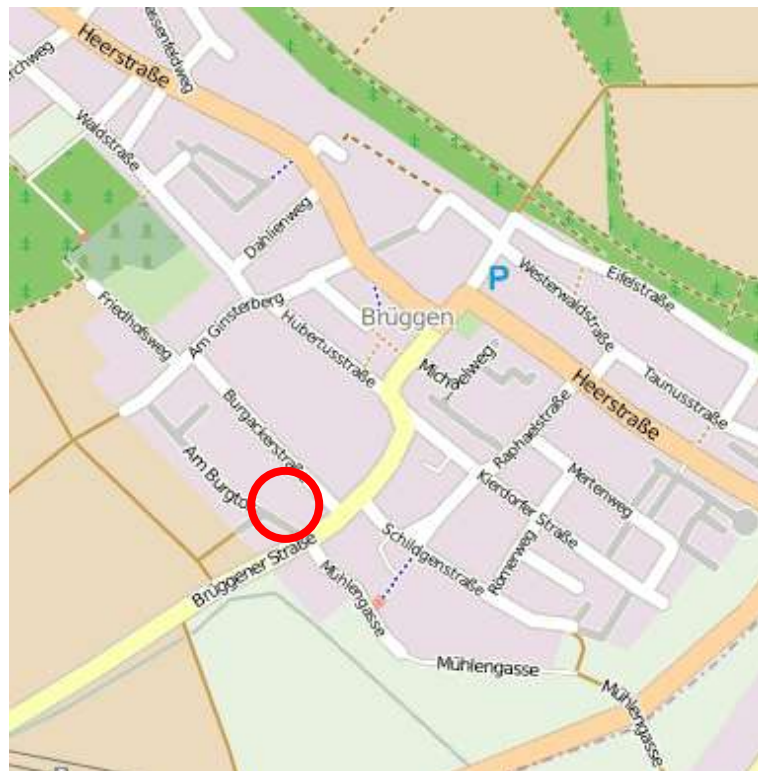
**Abb. 3:** Lage des Burgtores (rote Kreissignatur) am Brüggener Ortsrand (nach <http://www.strassenkatalog.de/osm/kerpen-brueggen-50169.png>)

Seit dem 14. Jahrhundert werden die Burg Brüngen (Bruggesteyn oder Bruckesteyn) und Adelige erwähnt. Die Brüggener Burg befand sich am westlichen Ortsausgang des Dorfes an der Wegführung Richtung Gymnich in der Erfttaue. Sie lag in direkter Nähe einer Furt, später Brücke über die Erft. Heute tragen die angrenzenden Straßen wieder die Namen „Am Burgtor“ und „Burgackerstraße“ (**Abb. 3**).

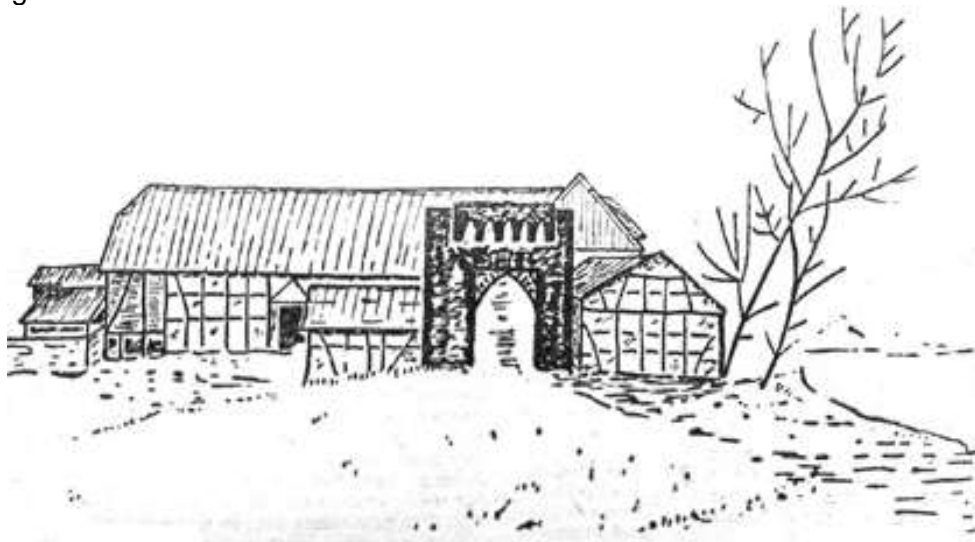
**Abb. 5:** Federzeichnung der Burg Brüggem aus dem Jahre 1893 (nach Welters 1950; vgl. auch Clemen 1899, Fig. 83)

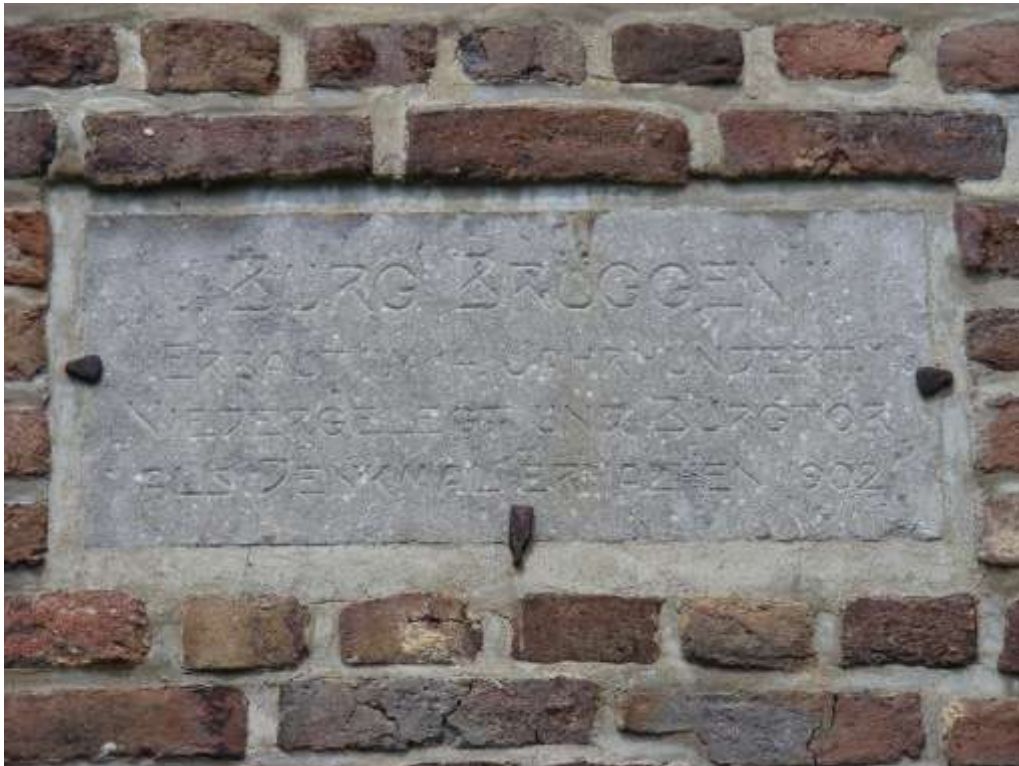
**Abb. 6:** Tafel von 1902 am Brüggener Ziegeltor (nach: [http://fotoalbum.web.de/gast/raoul-allendorff/Burg\\_Brueggen\\_1/printImage?imageId=145481265&imageType=thumb](http://fotoalbum.web.de/gast/raoul-allendorff/Burg_Brueggen_1/printImage?imageId=145481265&imageType=thumb))

In der neuen Anlage lebten 1786 als Halbwinner (Hallefe, Halfe) die Eheleute Johann Axer und Frau Katharina Geuer, die damals für die Ausbildung ihres Sohnes Hieronymus, der sich dem geistlichen Stande widmen wollte, 14 Morgen Ackerland und 5 Morgen Benden zur Verfügung stellten. Verpächter des Gutes waren zu dieser Zeit die im Nachbarort ansässigen Freiherrn v. Gymnich zu Gymnich (auch Gymnich oder Gimnich), einem der ältesten rheinischen Adelsgeschlechter<sup>9</sup>. Diese bzw. die sie 1825 ablösenden Grafen Wolff-Metternich zur Gracht<sup>10</sup> haben das Brüggener Burgland gegen Ende des Jahrhunderts zu ihrem Familiensitz geschlagen, so dass 1890, als man mit der Aufzeichnung der Kunstdenkmäler im Kreise Bergheim begann, die Hofgebäude schon verlassen und im Verfall waren (**Clemen 1899**, 161). Die im Jahr 1902 unbewohnte Ruine wurde zu dieser Zeit endgültig niedergelegt (**Abb. 6**)<sup>11</sup>.

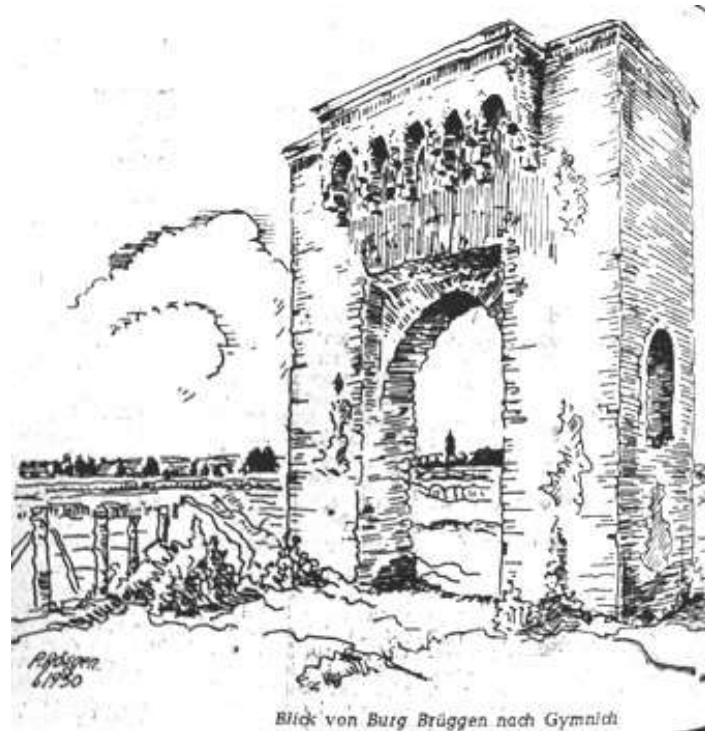
**Abb. 7:** Zeichnung des Brüggener Burgtores von 1950 in noch unbebautem Gelände mit freiem Blick auf die Ortschaft Gymnich (nach Welters 1950)

Das o.g. Tor wurde in den Jahren 1947 zunächst von einer wilden Müllkippe befreit und 1950 restauriert. Zu diesem Zeitpunkt stand das Bauwerk noch „einsam im Felde“ (Welters 1950; Abb. 7). Der genannte Abfall wurde in die noch vorhandenen Grabenmulden einplaniert.

Zu dieser Zeit war das Tor entsprechend noch freistehend (**Abb. 7**), während es heute von Wohnbebauung umgeben ist (**Abb. 9-10**). Eine erneute Restaurierung fand 1989 statt.

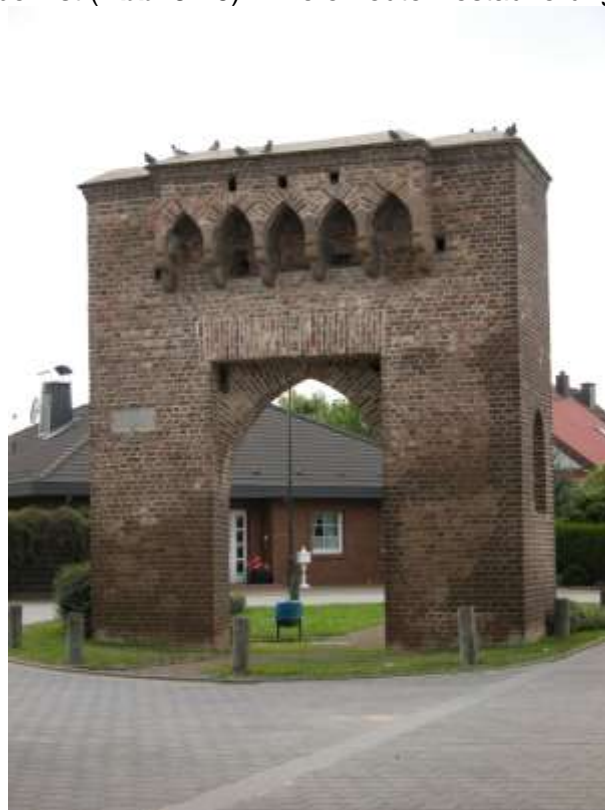
**Abb. 9:** Außenansicht des Brüggener Burgtores im Sommer 2004 (E. Biermann)

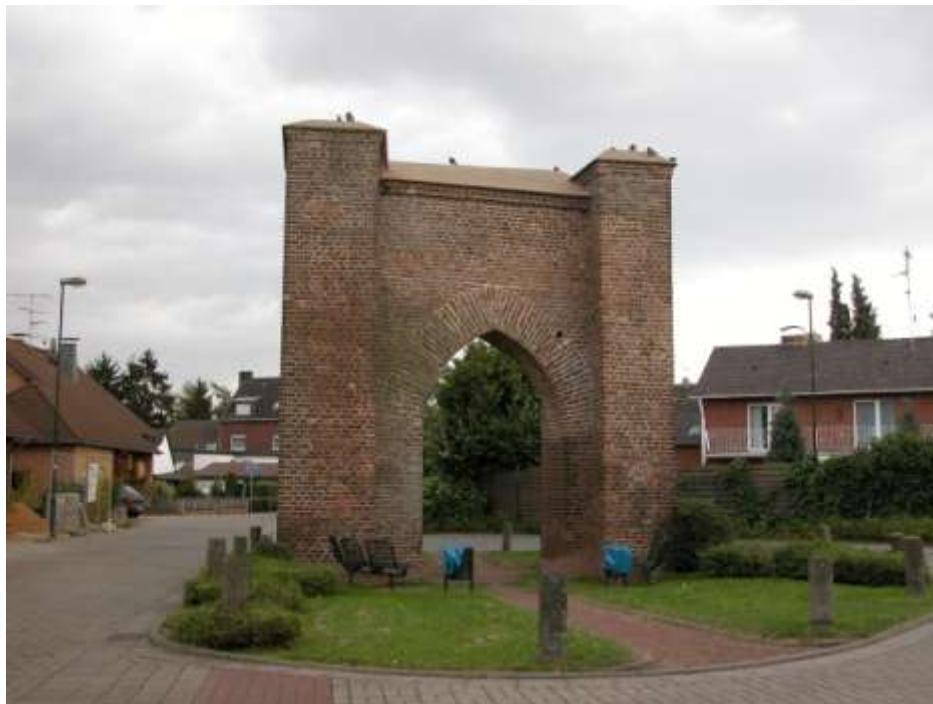
**Abb. 10:** Innenansicht des Brüggener Burgtores im Sommer 2004 (E. Biermann)

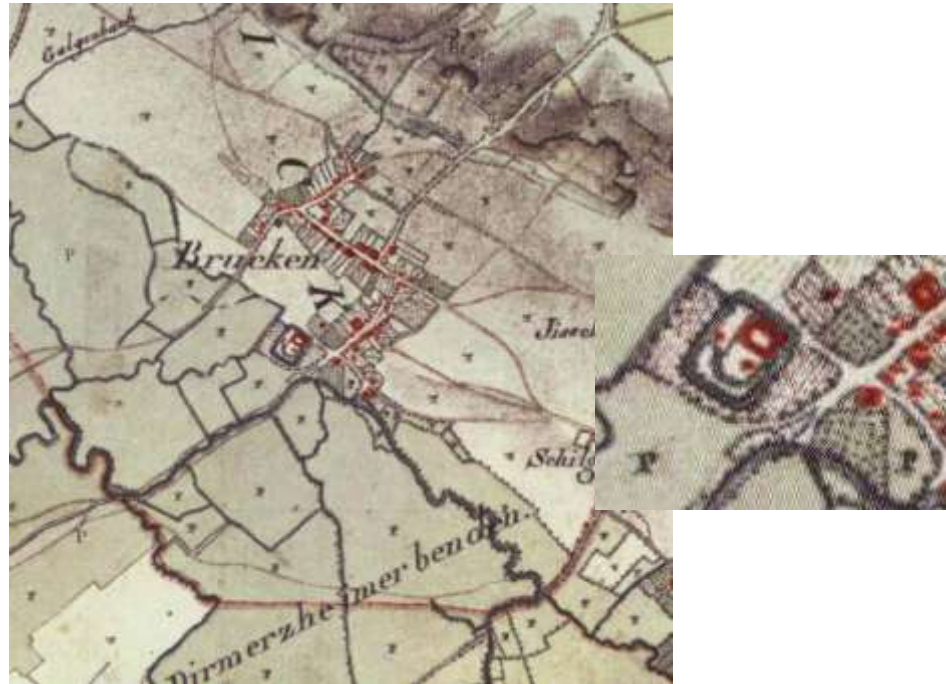
**Abb. 11:** Unmaßstäblicher Ausschnitt aus der Karte von v. Müffling und Tranchot (1806) mit dem Brüggener Burgbereich

In der Tranchotkarte von 1808 (**Abb. 11**) wird die Ortschaft Brüggen als „Brucken“ bezeichnet. Dort erkennt man nördlich einer Erftschleife und der Straße Richtung Gymnich die leicht unregelmäßig rautenförmige und noch zweigeteilte Grabenanlage der Burg. Gebäude bestanden zu dieser Zeit in der Nordosthälfte der Burg. Diese weisen in der Karte eine südöstliche – nordwestliche Ausrichtung auf. Hierbei handelt es sich im Wesentlichen um den vormaligen Vorburgbereich, während die ehemalige Hauptburg im Gartenbereich gelegen haben sollte. Der Burgplatz ist auf der Westseite von einem halbkreisförmigen Graben umgeben, so dass die Hauptburg nach Westen ursprünglich durch zwei Gräben gesichert war. Ein weiteres kleineres Gebäude auf der Hauptburginsel könnte die Lage eines vormaligen Rechteckturmes anzeigen. In der unmittelbaren Umgebung schließen auf der Tranchotkarte vor allem nach Südwesten und Nordwesten Flächen mit der Signatur P (Prés) an, die Weiden und Wiesen, z.T. auch mit Obstbäumen darstellen.
